Inspeção e Reabilitação de Pontes e Viadutos em Betão Armado na R.A.M.

DISSERTAÇÃO DE MESTRADO

Rúben Fábio Abreu de Jesus

MESTRADO EM ENGENHARIA CIVIL

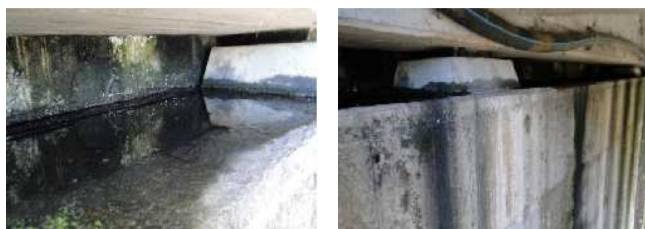
- escorrências (Figura 5-8 b);
- eflorescências.

a. Acumulação de água na mesa do encontro

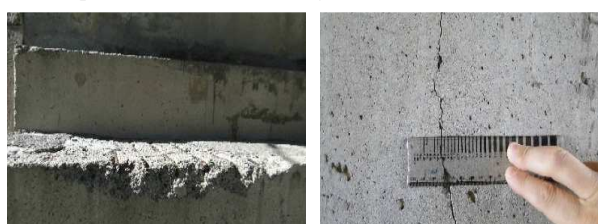
- fendilhação (Figura 5-10 b)
- descasque no betão
- exposição de armaduras (Figura 5-10 a)

a. Degradação do betão com exposição de armaduras.

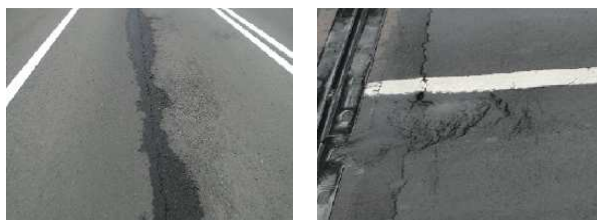
- Fendas no revestimento da via, situada no tardo de um encontro (Figura 5-12 a)
- Buracos (descasques) na via (Figura 5-12 b);
- Degradação do pavimento, no remate entre o pavimento e a junta de dilatação;
- Infiltrações através do revestimento
- Acumulação de detritos e vegetação nas bermas das vias.

a. Fenda de alinhamento longitudinal

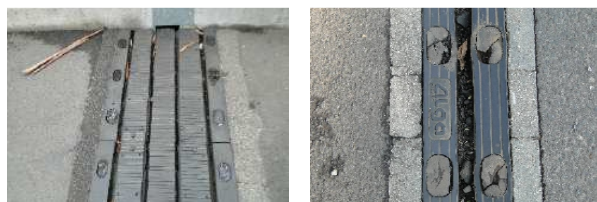
- Acumulação de sedimentos (Figura 5-14 a);
- Ausência ou rotura de elementos de fixação (Figura 5-14 b)
- Deterioração (fendilhação) da camada de transição (Figura 5-14 b);
- Ausência ou deterioração do material de preenchimento das juntas.

a. Acumulação de sedimentos

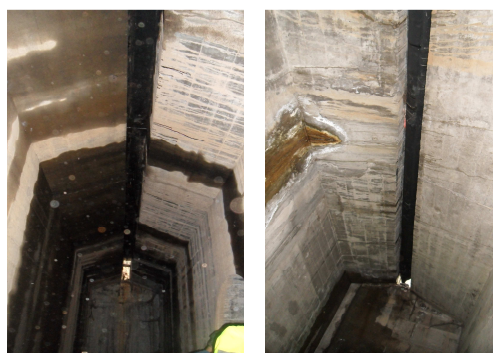
Através dos principais trabalhos de reparação recomendados, constata-se que os trabalhos atribuídos estão relacionados com aspetos ligados à drenagem da água, nomeadamente substituição/colocação de caleiras de drenagem sob a junta (43% dos trabalhos atribuídos), este tipo de trabalho resulta devido à infiltração de água da pelo interior da junta, causando anomalias anteriormente verificadas nos encontros, nomeadamente escorrências (Figura 5-16 a) e eflorescências (Figura 5-16 b)

a. Manchas e escorrência b. Eflorescência

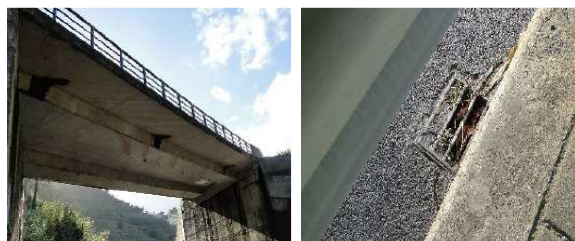
- Escorrência de água pelas superfícies do betão;
- Infiltração de água no interior betão;
- Degradação do betão (consequência);
- Corrosão das armaduras.

a. Ausência de tubos de queda b. Obstrução no sumidouro

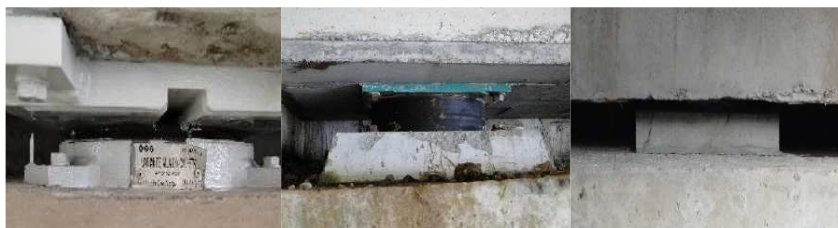
- Acumulação de sedimentos e detritos;
- Corrosão de elementos metálicos (Figura 5-26 b);
- Deslocamento ou deformação excessiva;
- Fendilhação ou rotura por esmagamento do plinto (Figura 5-26 c);
- Rotura do neoprene (Figura 5-26 a).

a. Esmagamento do anel de neoprene
